Jelenia Góra, 12.04.2019r.

EKPERTYZA TECHNICZNA

Obiekt: Most drogowy w nad rzeką Stołą w ciągu ul. Wiejskiej w Brynku

Inwestor: Gmina Tworóg
ul. Zamkowa 16
42 – 690 Tworóg

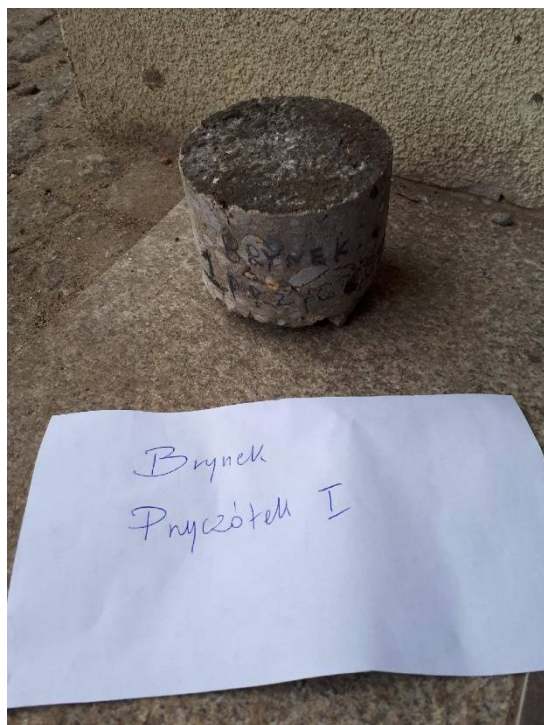
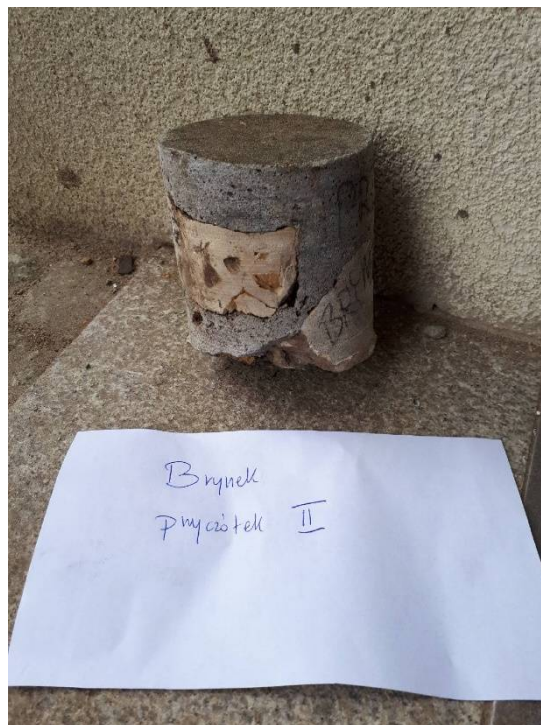
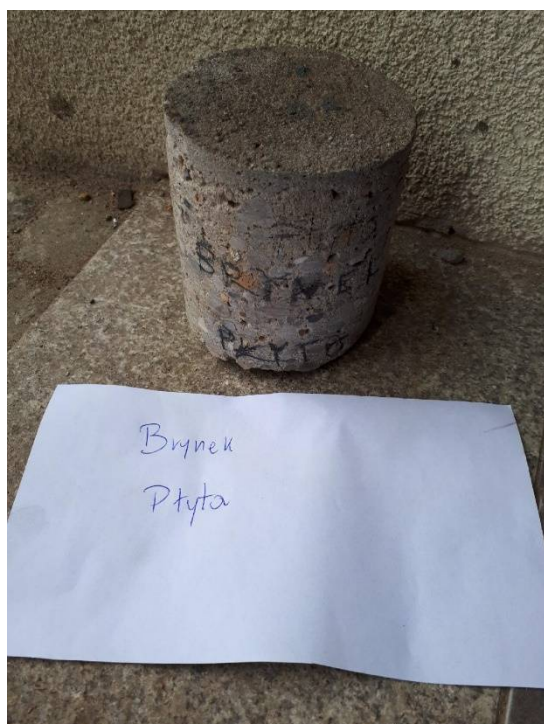
5.1. Badania betonu

W przedmiotowym obiekcie wykonano odwierty celem pobrania do badań próbek betonu z przyczółków oraz z płyty. Stwierdzono beton o różnorodnej strukturze częściowo rozsegregowany z elementami obcymi drewno, kamienie itp. Próbki o wymiarze 98/100 poddano badaniu wytrzymałości na ściskanie. Prace zlecono certyfikowanemu Laboratorium Inżynierii Lądowej „MULTILAB”.

Do odwiertów użyto wiertnicy o średnicy wewnętrznej 100 mm. Wykonano trzy odwierty rdzeniowe o średnicy 98 mm. Pierwszy odwiert wykonano w przyczółku P1, drugi odwiert wykonano w korpusie P2, trzeci odwiert wykonano w płycie pomostu.

Badanie wytrzymałości na ściskanie próbek betonowych przeprowadzono zgodnie z PN-EN 12504-1:2011. Strukturę zniszczenia wszystkich badanych próbek oceniono jako prawidłową. W żadnej z próbek nie stwierdzono obecności prętów stalowych, co może jedynie oznaczać wykonanie betonu niezbrojonego lub zbrojonego w stopniu poniżej minimalnego.

Lp.	Oznaczenie próbek	Średnica próbek [mm]	Wysokość próbek [mm]	Powierzchnia zgniotu [cm ²]	Siła niszcząca spowodowana [kN]	Wytrzymałość na ściskanie [MPa]
1	Brynek – przyczółek I	98	101	75,4	77,6	10,3
2	Brynek – przyczółek II	98	100	75,4	81,0	10,7
3	Brynek – płyta	98	100	75,4	114,8	15,2
Wartość średnia 12,1 MPa

W wyniku interpretacji otrzymanych wyników stwierdzono, że wg wymagań normy PN-EN 206 badany beton spełnia wymogi klasy C-12/15, natomiast wg wymagań normy PN-88/B-06250 badany beton spełnia wymogi klasy B-15. Przy wydzieleniu próbki z płyty przynależność do klasy pozostałaby identyczna jak określona. Na podstawie otrzymanych wyników stwierdza się, że beton po naprawach powierzchniowych - torkretowanie w oraz po wypełnieniu miejscowych ubytków, będzie spełniał wymagania techniczno-użytkowe dla ograniczonego obciążenia obiektu.
