| Numer ewidencyjny obiektu: 4 | DOKUMENTACJA FOTOGRAFICZNA OBIEKTU z dnia 12.11.2017 | Karta nr 1.1 |

| Numer ewidencyjny obiektu: 4 | DOKUMENTACJA FOTOGRAFICZNA USZKODZEŃ z dnia 12.11.2017 | Karta nr 2.1 |

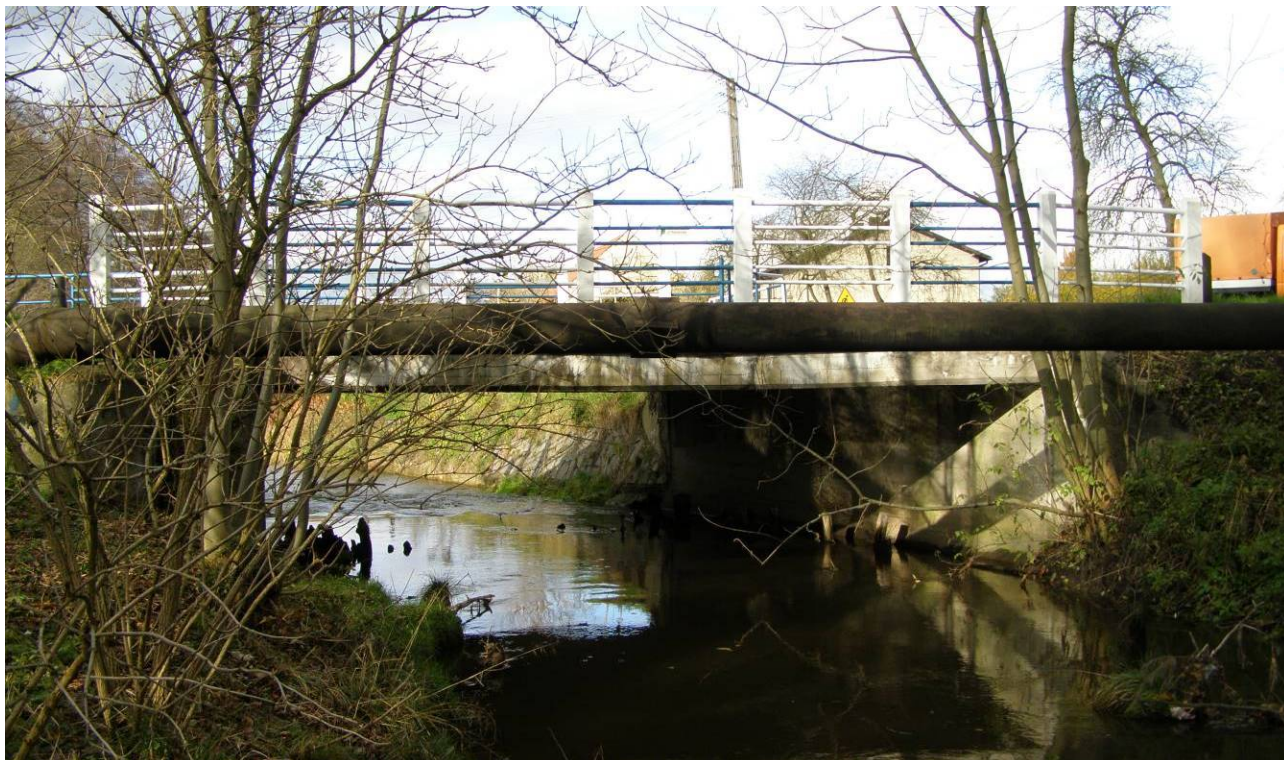
Fot. 1. *Widok mostu od strony wody górnej*

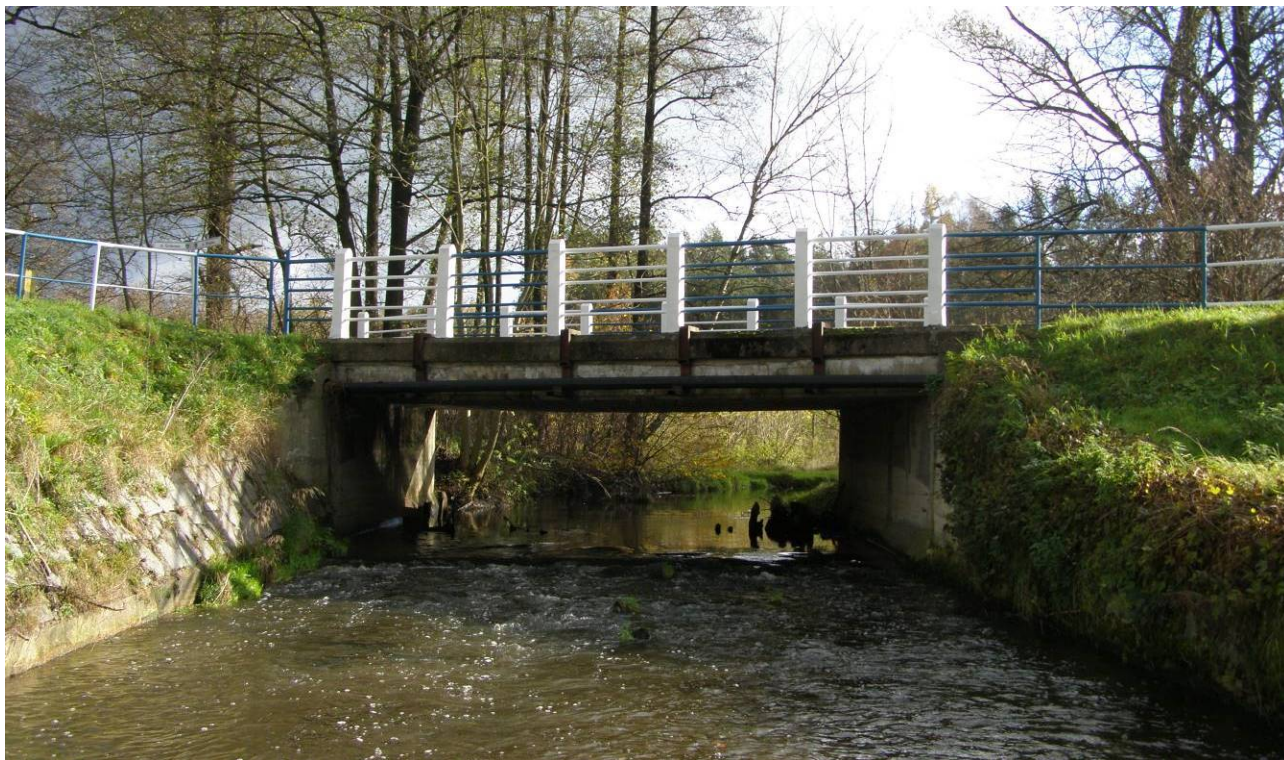
Fot. 2. *Widok mostu od strony wody dolnej*

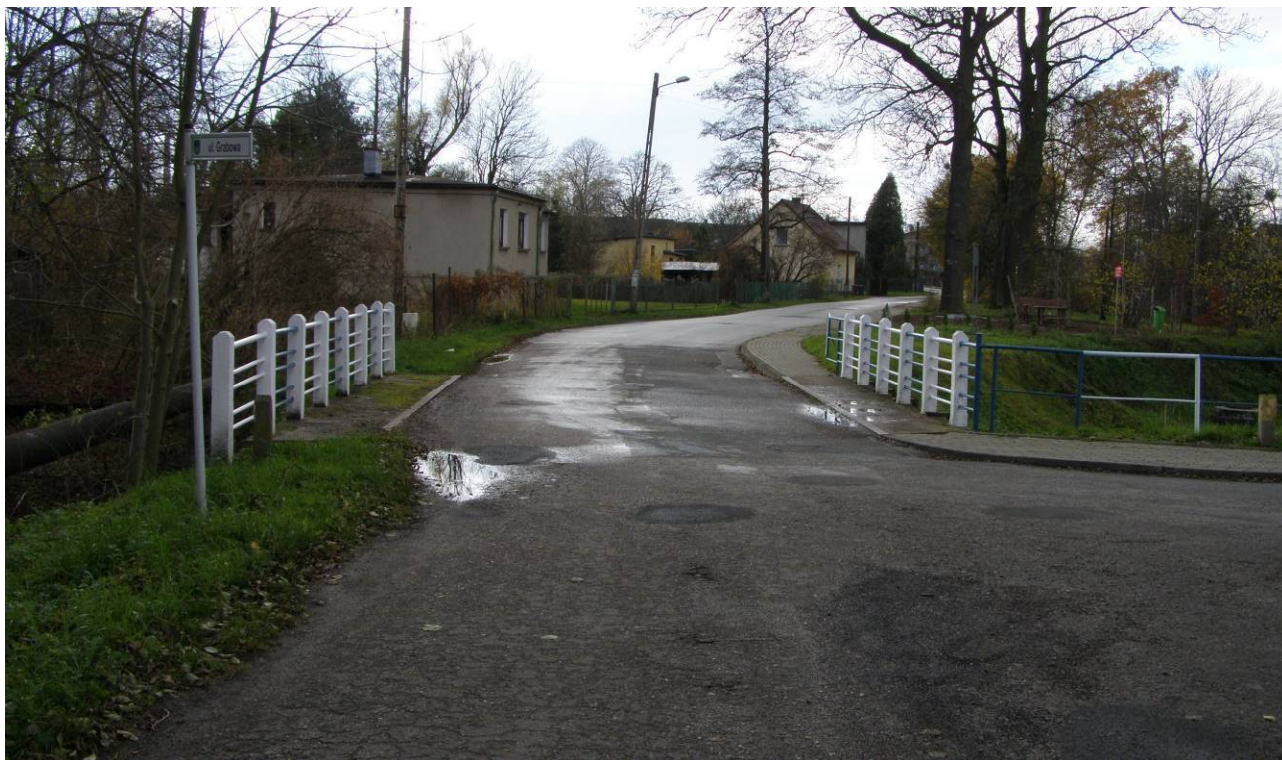
Fot. 3. *Widok dojazdu do obiektu od strony ul. Grabowej*

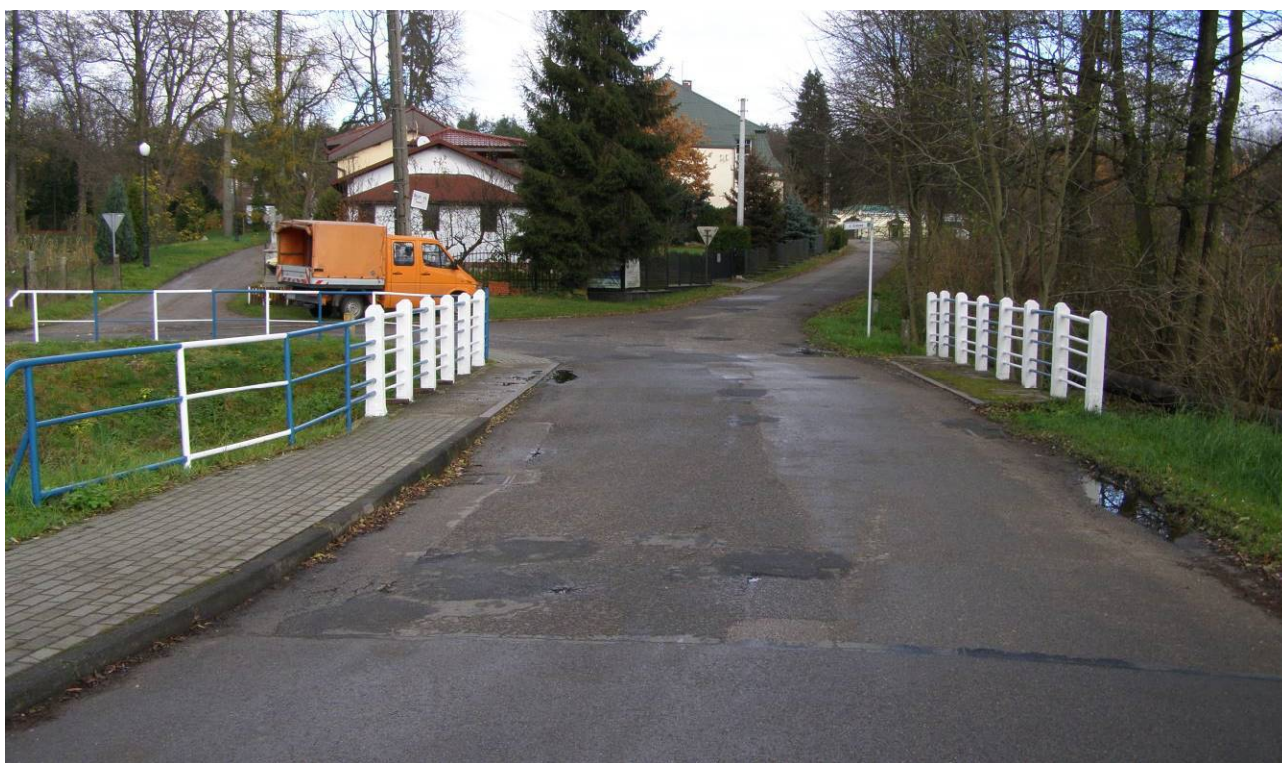
Fot. 4. *Widok dojazdu do obiektu od strony ul. Zamkowej*

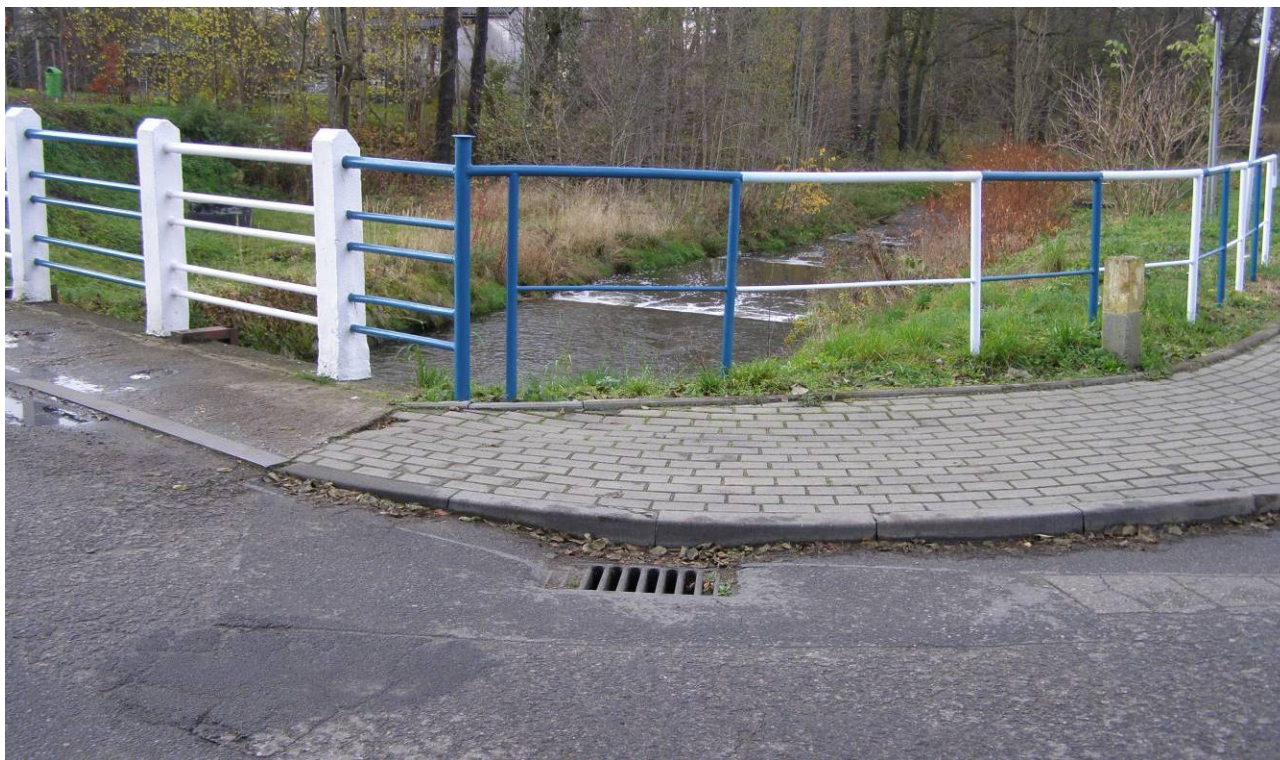
Fot. 7. Nieprawidłowe zabezpieczenie jezdni na dojeździe, deformacje balustrady, ubytki i uskoki nawierzchni na połączeniu z obiektem, nieprawidłowe odprowadzenie wody z obiektu do wpustu – zastoiska wody na płycie, zapadnięcie studzienki przy wpuszczeniu
– niedostateczne prace utrzymaniowe i naprawcze, nieprawidłowo ukształtowana niweleta

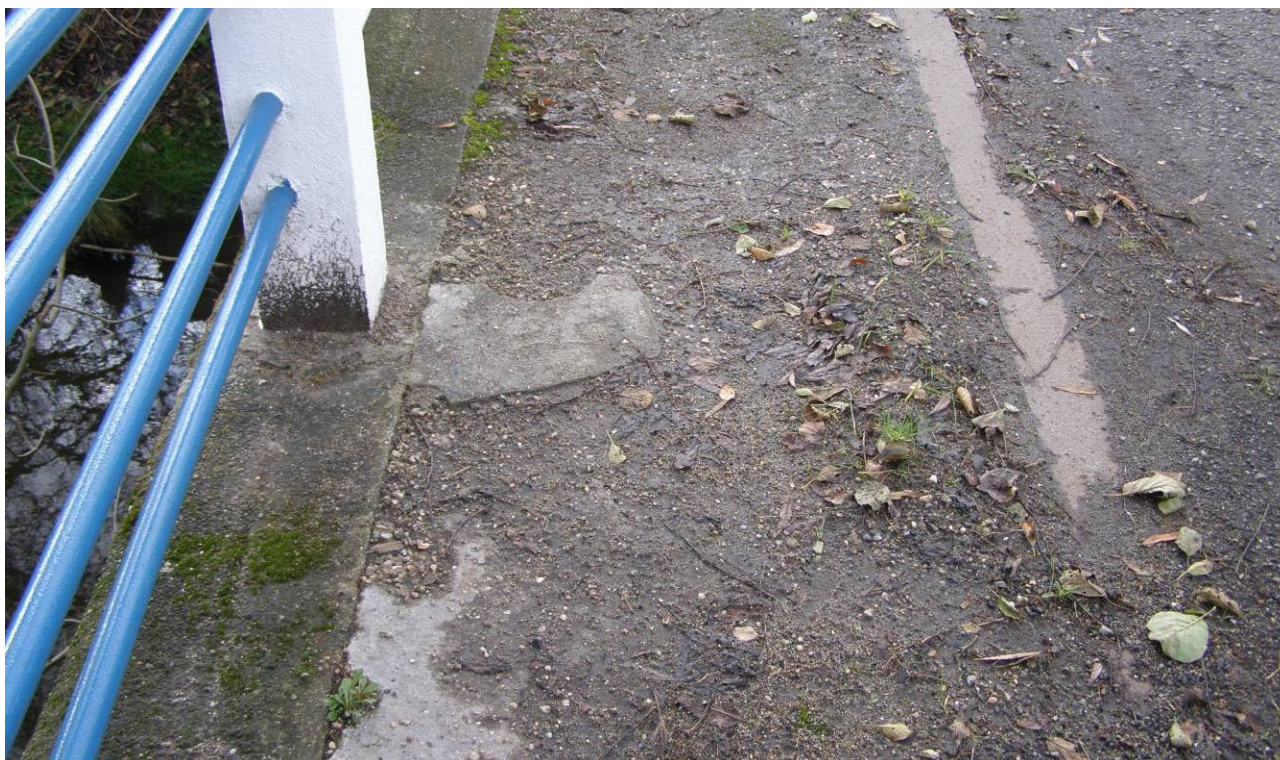
Fot. 8. Korozja i ubytki nawierzchni na kapach chodnikowych, zanieczyszczenie płyty pomostu, wegetacja roślin na obiekcie,
– brak prac utrzymaniowych i naprawczych, niska jakość materiału

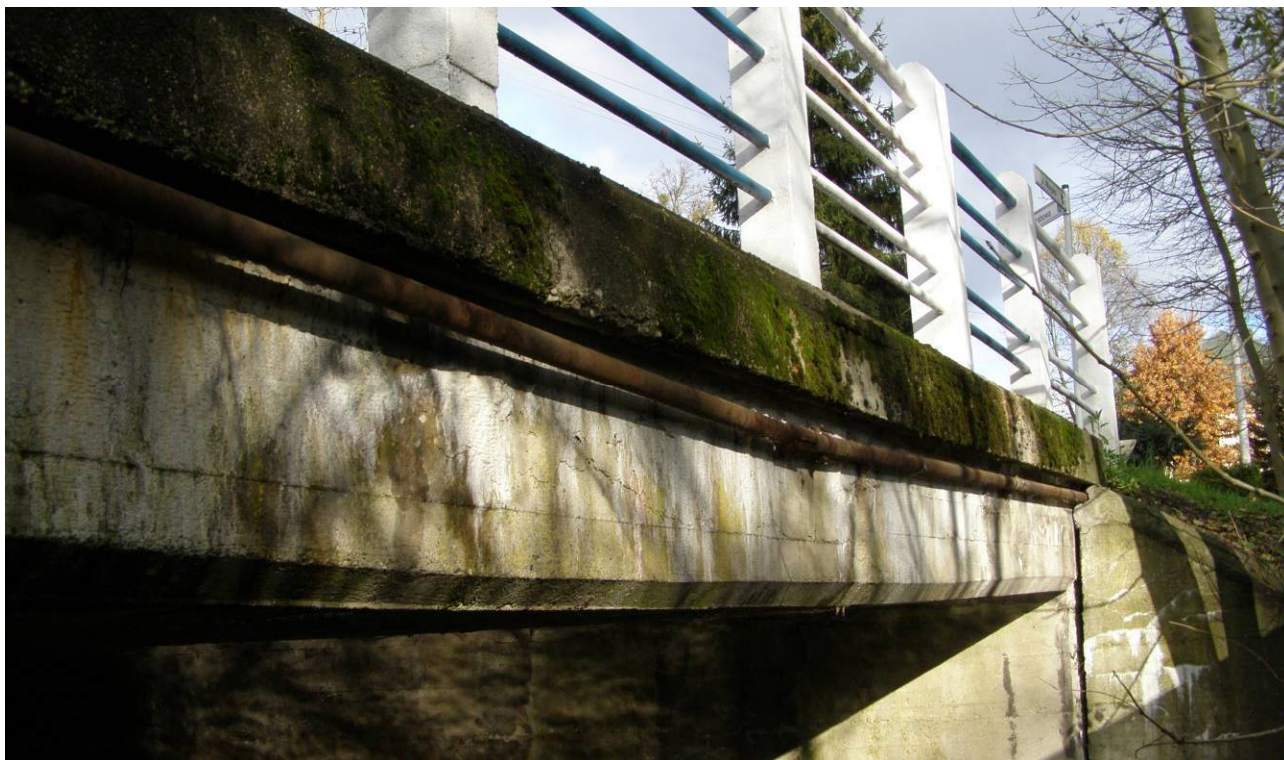
Fot. 9. *Wegetacja roślin na gzymsie, wysolenia i zacieki na bocznej powierzchni dźwigara, ugięcie płyty przęsła od strony wody górnej, korozja i deformacja rury osłonowej instalacji obcej*

– penetracja wody opadowej i stałe zawilgocenie kapy chodnikowej i gzymsu, brak izolacji kapy chodnikowej, brak szczelności nawierzchni, przeciążenia taborem samochodowym / wyeksploatowanie

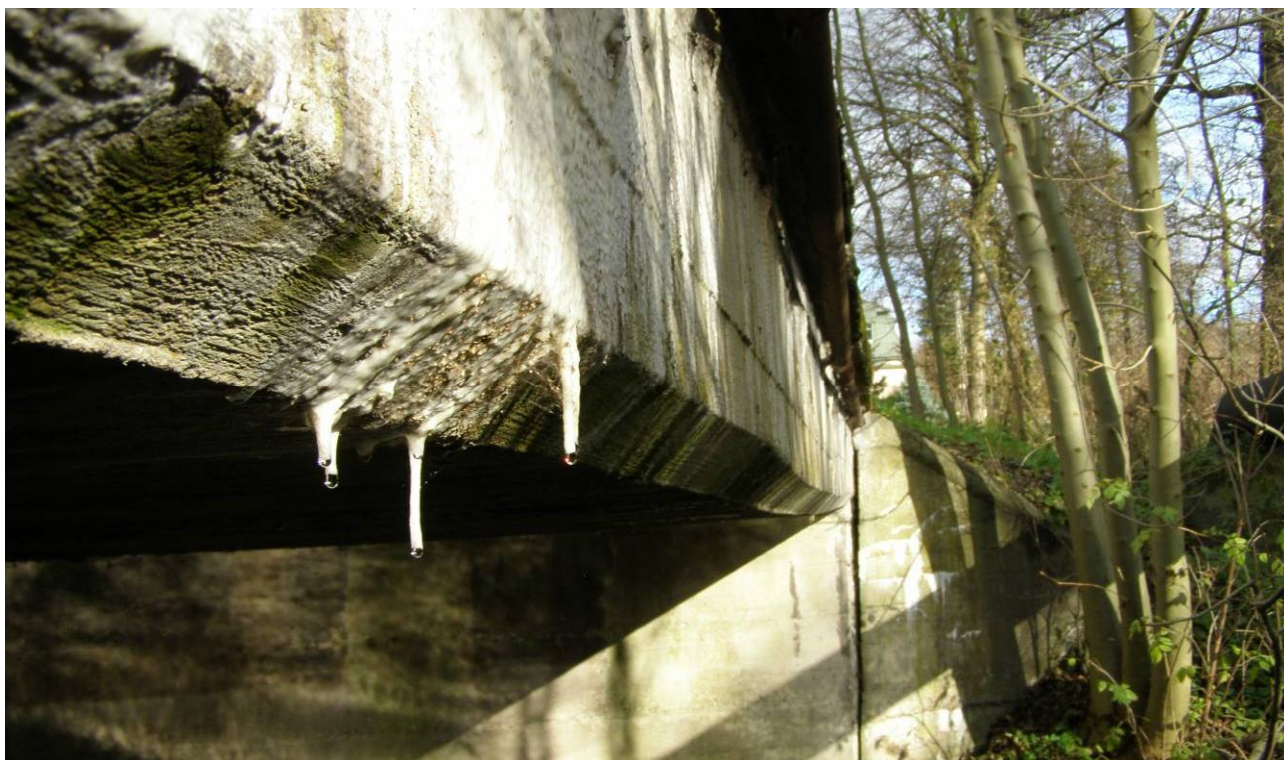
Fot. 10. *Wysolenia i wykwity na bocznej powierzchni płyty, ugięcie płyty przęsła od strony wody górnej*

– penetracja wody opadowej i stałe zawilgocenie kapy chodnikowej i gzymsu, brak izolacji kapy chodnikowej, brak szczelności nawierzchni, przeciążenia taborem samochodowym / wyeksploatowanie

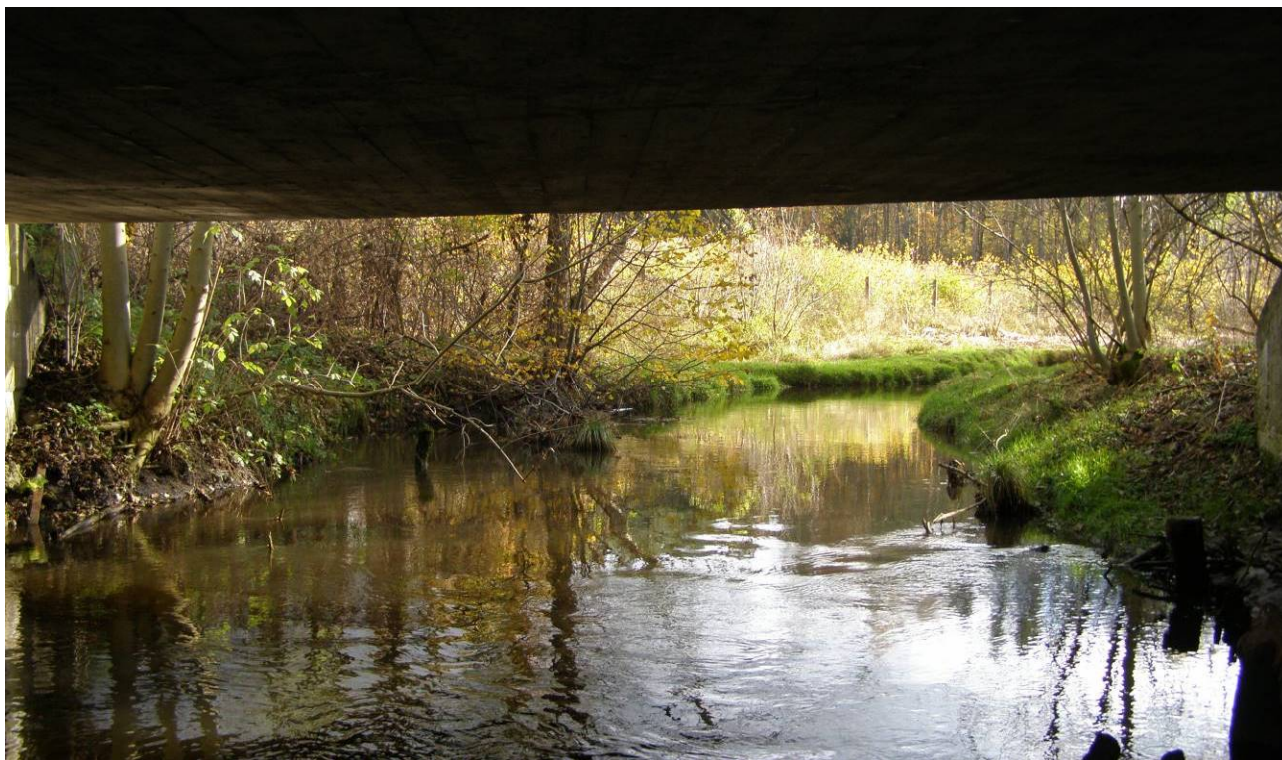
Fot. 11. *Ugięcie płyty*

– *przeciążenia taborem samochodowym / wyeksploatowanie*

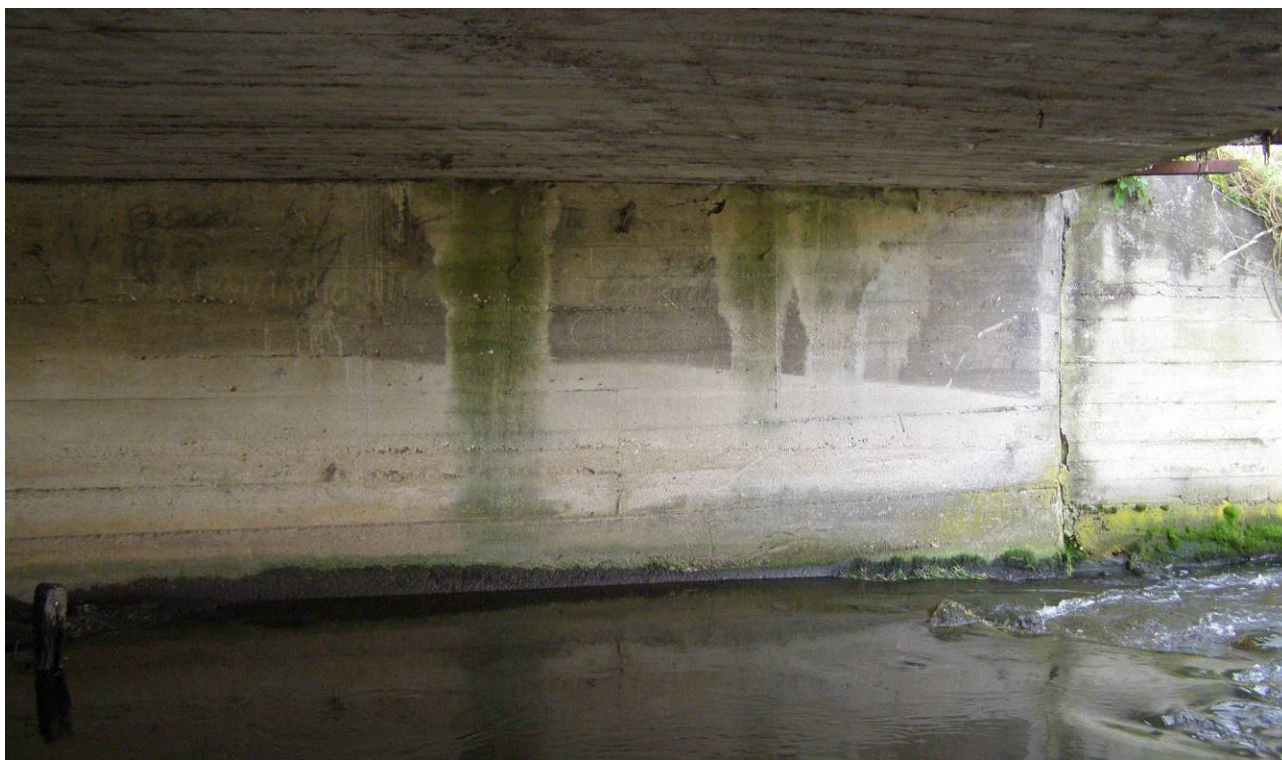
Fot. 12. *Zacieki i wysolenia na korpusie przyczółka,*

– *nieszczelna dylatacja pomiędzy obiektem a przyczółkiem, brak izolacji odziemnej korpusu przyczółka*

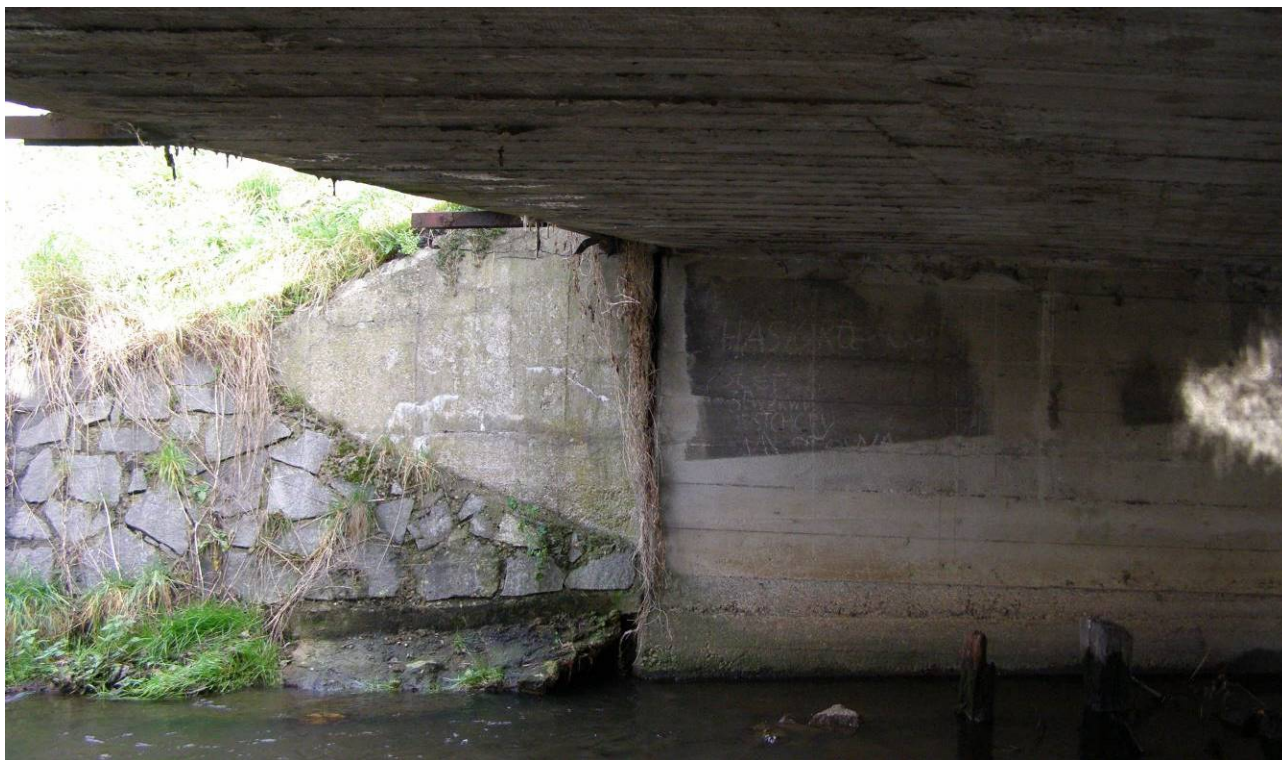
Fot. 13. *Rysy, wysolenia i ubytki betonu skrzydła, ubytki spoin i materiału obruku skrzydła, podmycie umocnienia, wegetacja roślin na skrzydle i umocnieniu koryta*

– brak prac utrzymaniowych

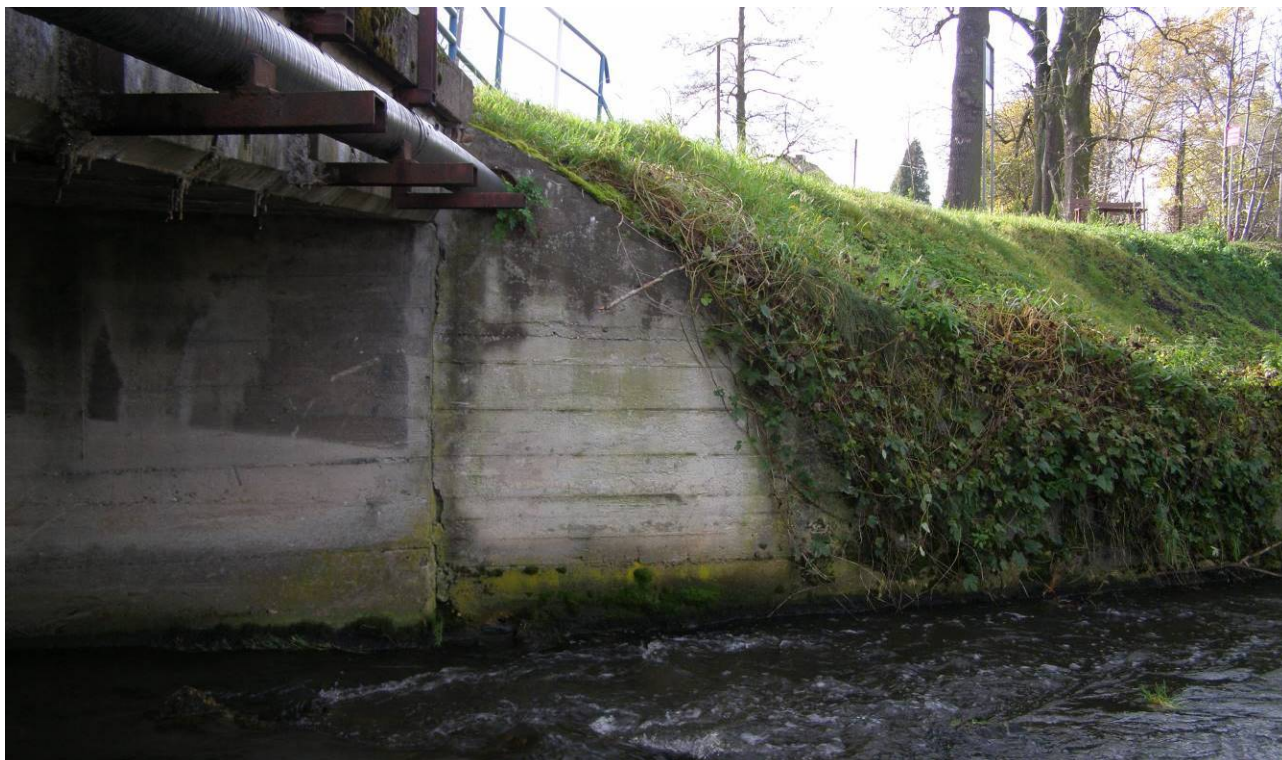
Fot. 14. *Wysolenia i ubytki betonu skrzydła, silna wegetacja roślinności na skrzydle, degradacja biologiczna i mechaniczna betonu od wrastających korzeni,*

- brak prac utrzymaniowych

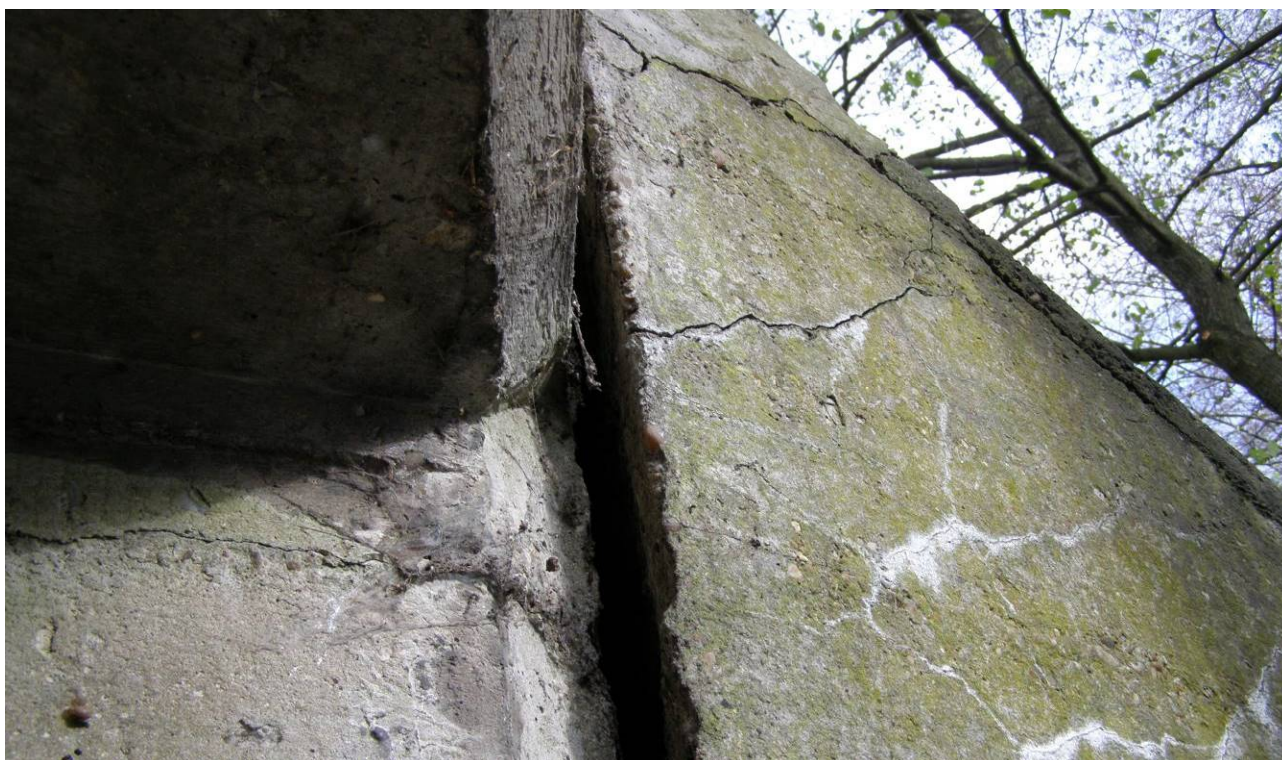
Fot. 15. *Zarysowania i spękania skrzydła, wysolenia w miejscu spękań, przemieszczenie się korony skrzydła, brak wypełnienia dylatacji pomiędzy skrzydłem a korpusem przyczółka*
– *wegetacja roślin za skrzydłem, brak izolacji odziemnej betonu,*

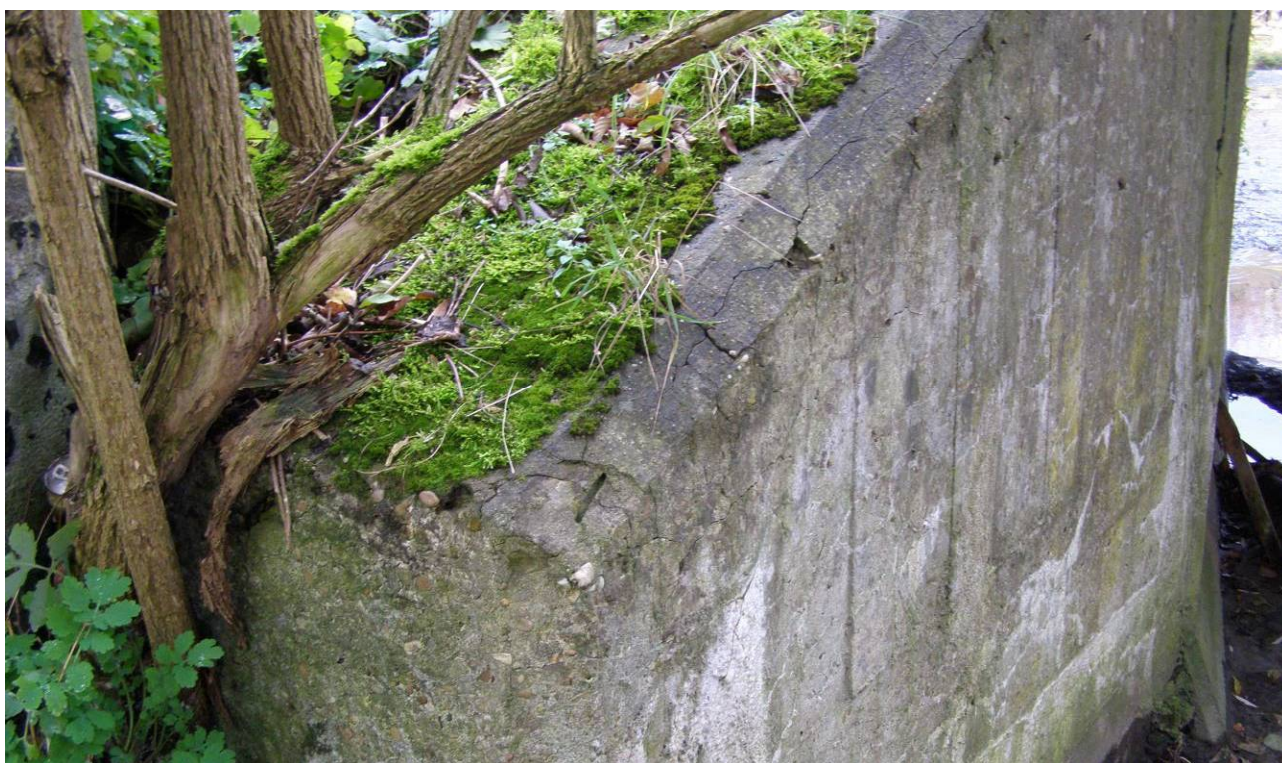
Fot. 16. *Wysolenia i ubytki betonu skrzydła, silna wegetacja roślinności na skrzydle, degradacja biologiczna i mechaniczna betonu od wrastających korzeni,*
– *brak prac utrzymaniowych*

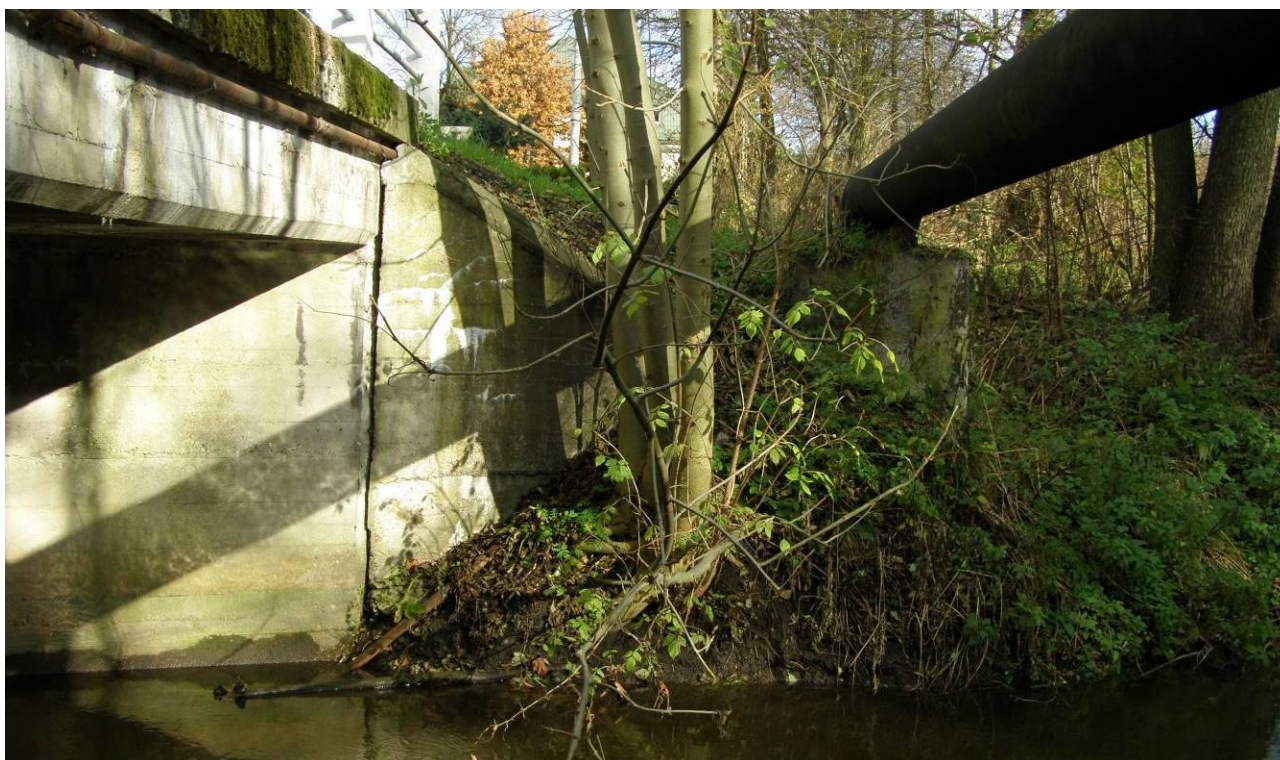
Fot. 17. *Drzewo wrastające w skrzydło, podmycie skarpy stożka, wegetacja roślin na skrzydle – brak prac utrzymaniowych przy obiekcie i w korycie cieku, brak zabezpieczenia skarpy przed rozmyciem*

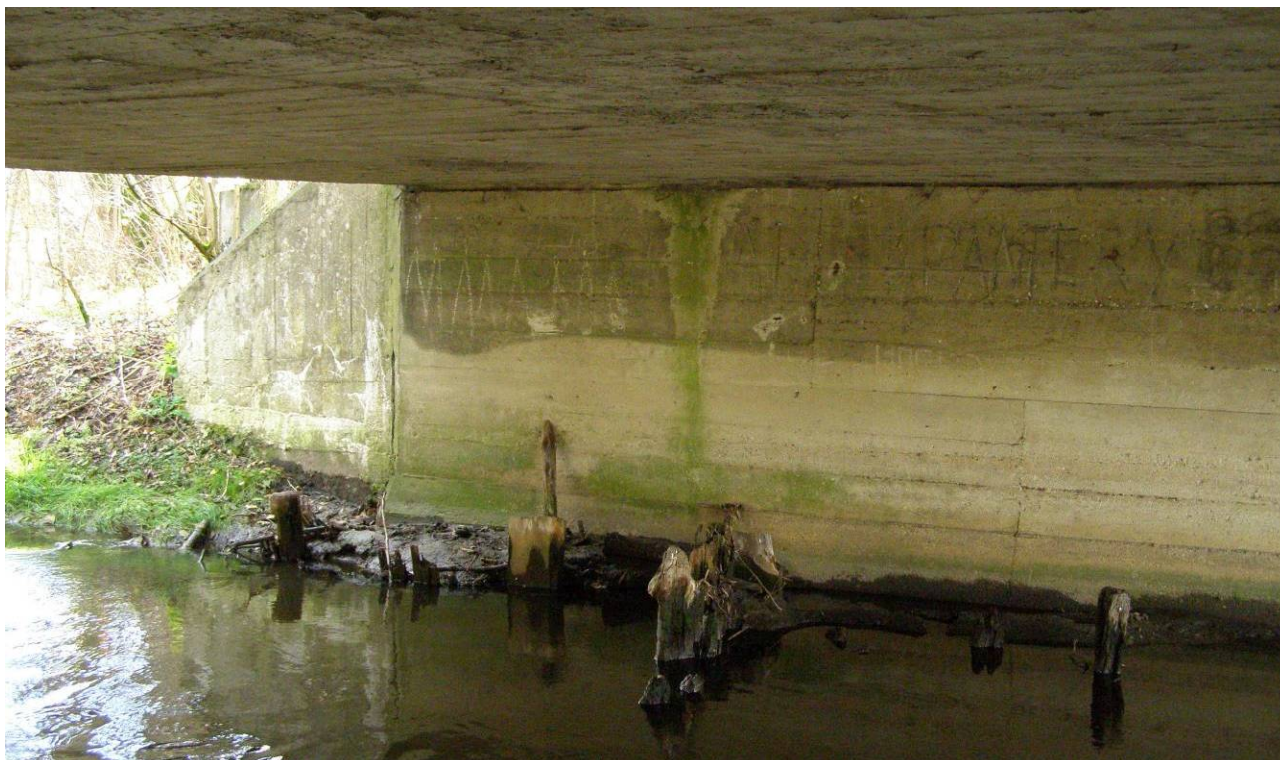
Fot. 18. *Zniszczenie drewnianego umocnienia brzegów cieku pod obiektem, – erozja wodna, degradacja materiału, brak prac utrzymaniowych w cieku*

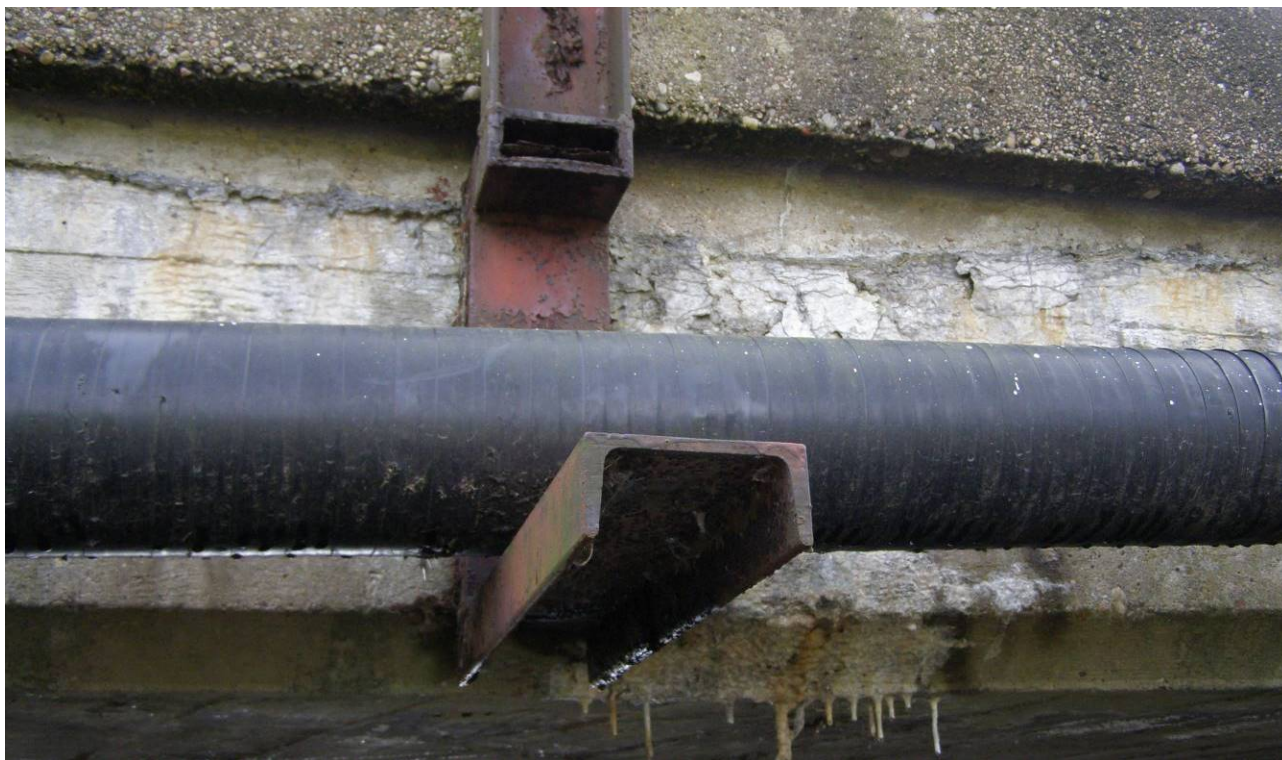
Fot. 19. *Korozja powierzchniowa elementów podwieszenia instalacji obcej do obiektu
– brak prac utrzymaniowych*

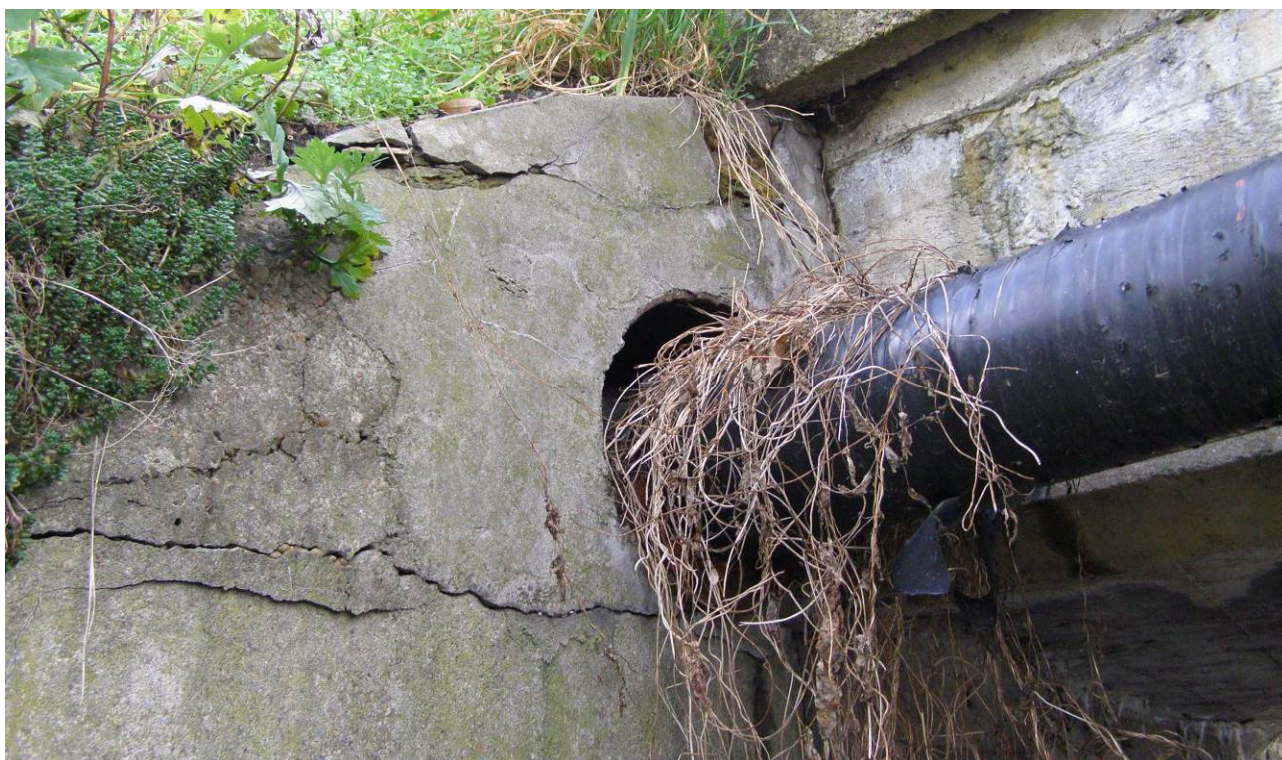
Fot. 20. *Pęknięcia i odspojenia korpusu skrzydła w miejscu wlotu instalacji obcej,
– brak prawidłowego zbrojenia korony skrzydła, silna wegetacja roślin za skrzydłem powodująca
degradację materiału i rozpychanie zasypki*
